VAIKŲ ŽAIDIMŲ AIKŠTELĖS KONTROLĖS ATASKAITA		Nr. P3203-88321-1-2023	
Kontrolės atlikimo data:	2023-05-03	Objekto numeris:	88321-1
Sekančios kontrolės data:	2024-05-03	Ataskaitos surašymo data:	Žr. elektroninio parašo datą
Objektas ir adresas:	Dariaus ir Girėno g. 56, Varniai, LT-88321 Telšių r. / Žaidimų aikštelės įranga ir danga		
Kontrolės užsakovas:	Telšių raj. Varnių Motiejaus Valančiaus gimnazija		
Kontrolės pavadinimas:	<input type="checkbox"/> Pirminis patikrinimas	<input checked="" type="checkbox"/> Metinis patikrinimas	<input type="checkbox"/> Neeilinis patikrinimas
Kontrolės bandikliai ir matavimo įrenginiai: (pavadinimas / kalibravimo liudijimo numeris / kalibravimas galioja iki)			
Bandiklis E „maža galva“ (paklaida +/- 1mm, žr. LST EN1176-1:2018 D.2.1.1a)	K/L80018-2-8	2024-02-11	
Bandiklis C „torsas“ (paklaida +/- 1mm, žr. LST EN1176-1:2018 D.2.1.1.b)	K/L80018-2-9	2024-02-11	
Bandiklis D „didelė galva“ (paklaida +/- 1mm, žr. LST EN1176-1:2018 D.2.1.1.c)	K/L80018-2-7	2024-02-11

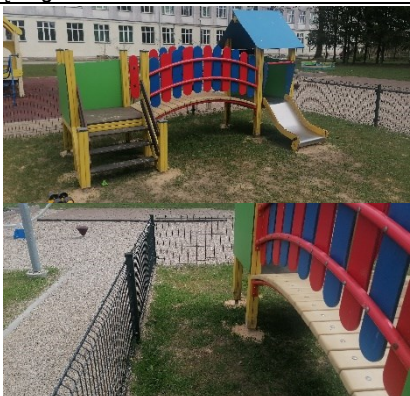
<input type="checkbox"/>	<input type="checkbox"/>	<input checked="" type="checkbox"/>	Išmatuotas įrangos atsitrenkimo zonos dydis:100cm Įrangos atsitrenkimo zonos įrengimas neatitinka LST EN1176-1:2018 §4.2.8.2.4 reikalavimų; Įrangos atsitrenkimo zonos (dangos) dydis (t.t. atstumas iki kitos įrangos arba kliūties) turi būti ne mažesnis kaip 150cm. Jeigu įrangos kritimo aukštis (h) yra didesnis kaip 150cm, atsitrenkimo zonos dydis (L) skaičiuojamas taip: $L = h \times 0,67 + 50\text{cm}$. PASTABA: atsitrenkimo zona matuojama nuo įrangos krašto visomis kryptimis. PASTABA: neatitiktis gali būti pašalinta, pvz., jeigu užblokuoti kritimą į tvoros pusę, t.y. įrengti užtvaras, kurių aukštis būtų ne mažesnis kaip 130cm.
